PREFEITURA MUNICIPAL DE CARANAÍBA

7. FICHAS DE INVENTÁRIO ATUALIZADAS FICHA 01-EAU: CASARÃO DA ANTIGA SEDE DE PREFEITURA

FICHA DE INVENTÁRIO DE BEM IMÓVEL

IMÓVEL: CASARÃO DA ANTIGA SEDE DA PREFEITURA

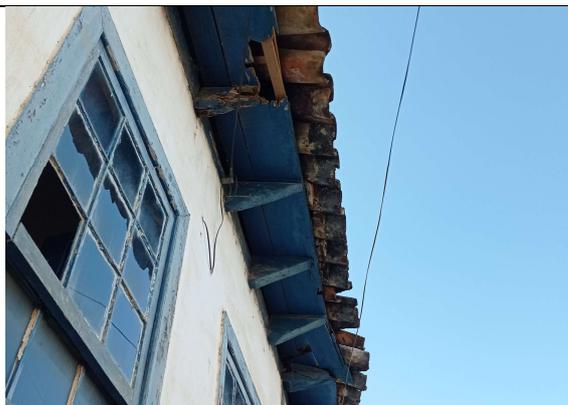
Foto 4: Beiral da edificação. Alex Alves, 19 mai 2023.

Os problemas nos beirais, com perda de partes, podem levar à infiltração de água, o que, por sua vez, pode agravar ainda mais os danos estruturais e a degradação das fachadas.

A viga baldrame visivelmente desgastada na fachada lateral deve ser restaurada, com atenção especial para as partes danificadas e rachaduras. A manutenção ou substituição dos beirais danificados é vital para evitar infiltrações futuras.

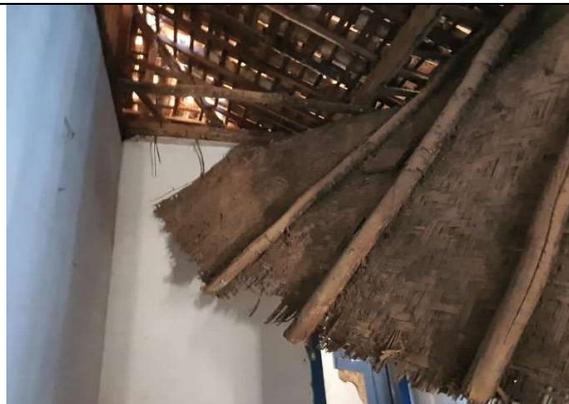
Foto 6: Forro que desabou parcialmente. Alex Alves, 19 mai 2023.

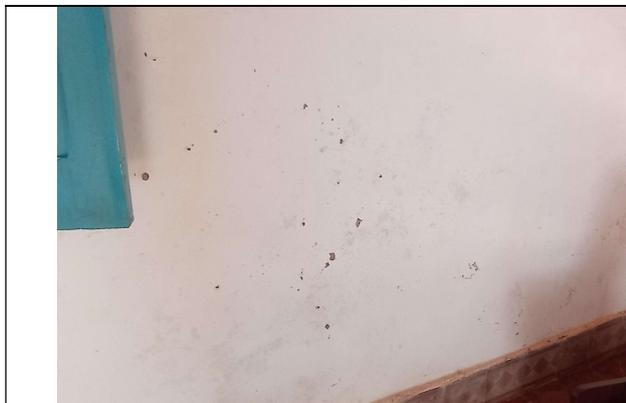
Foto 9: Patologias pontuais no revestimento. Alex Alves, 19 mai 2023.

Os danos nas paredes, incluindo o descolamento da camada pictórica e as infiltrações, devem ser reparados para garantir a integridade estrutural. Identificar e corrigir as fontes de infiltração no telhado ou nas paredes é fundamental para evitar danos adicionais. A manutenção regular do jardim, incluindo a poda de vegetação indesejada e o cuidado com as plantas existentes, ajudará a melhorar a estética do local.

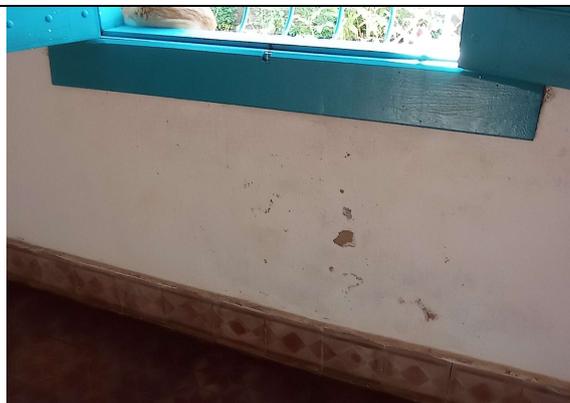
Foto 10: Patologias pontuais no peitoril de uma das janelas. Alex Alves, 19 mai 2023.

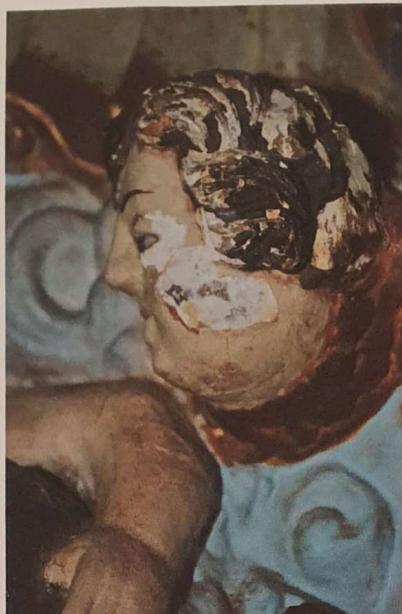
Foto 07- Descascamento e craquelê na camada de pictórica.
*Município de Caranaíba - MG
Ulisses Castro, novembro/2013*

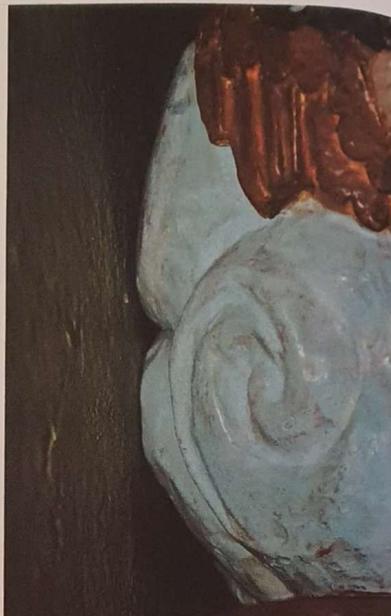
Foto 08- Parte posterior da imagem fica encostada na parede aos fundos, provocando danos.
*Município de Caranaíba - MG
Ulisses Castro, novembro/2013*

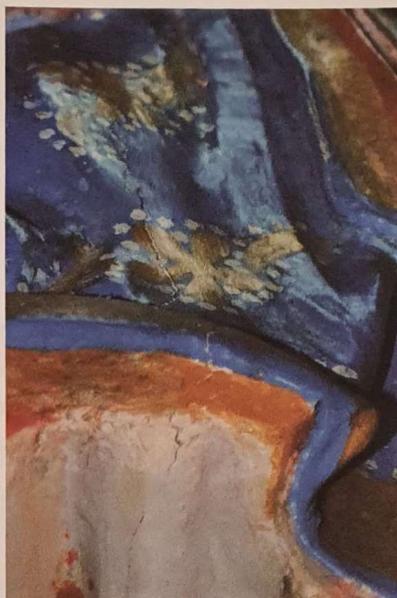
Foto 12- Detalhe da rachadura na porção frontal da imagem.

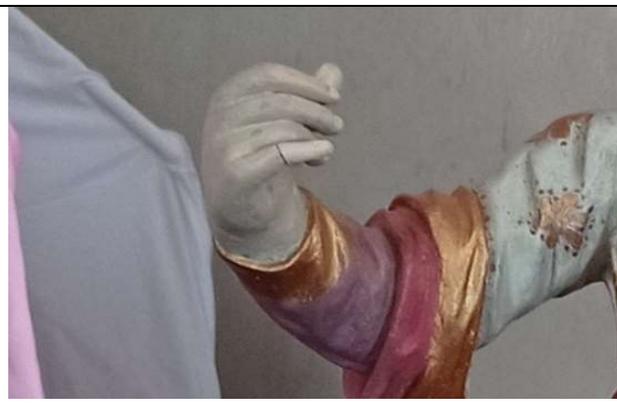
Foto 6: Mãos da imagem, com o dedinho rachado. Alex Alves Pereira, 28 jun. 2023.

Os fatores de degradação identificados incluem a quebra de um dedo na mão da imagem, evidenciada por

uma trinca, bem como perdas pontuais na pintura. Estes danos podem ser atribuídos a eventos mecânicos, enquanto as sujidades superficiais sugerem a influência de agentes externos, como poeira e poluentes atmosféricos. A análise não revelou sinais de degradação estrutural ou de base.

Iniciar um processo de restauração na mão da imagem, visando corrigir a quebra identificada e a trinca observada. A intervenção deve ser realizada por profissional qualificado em conservação de arte sacra.

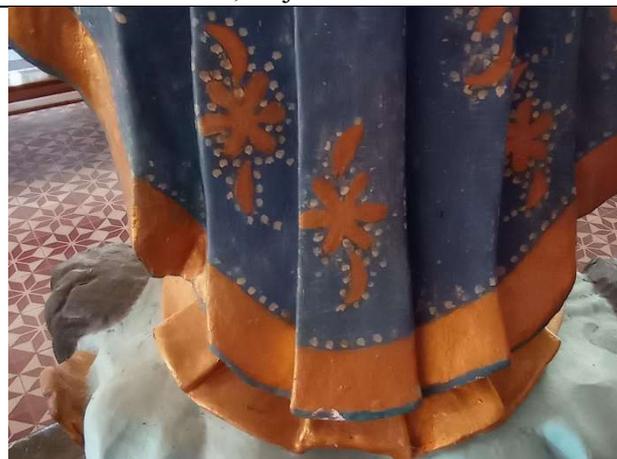
Foto 6: Detalhe do manto da imagem, com perdas pontuais da camada pictórica. Alex Alves Pereira, 28 jun. 2023.

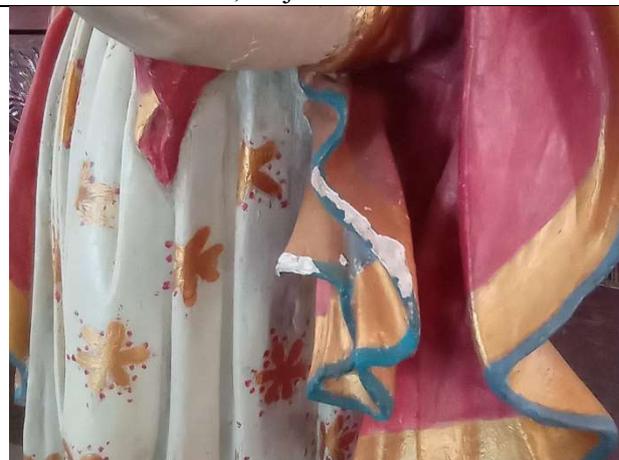
Foto 7: Detalhe do manto da imagem, com perda da camada pictórica. Alex Alves Pereira, 28 jun. 2023.

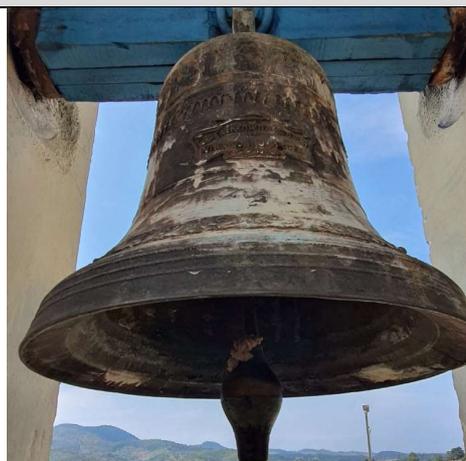
Foto 2: Detalhe do sino principal da Igreja de Nossa Senhora da Glória. É possível visualizar seu badalo e marcas de patologias na superfície. Espaço e Memória Cultural, 28 set. 2023.

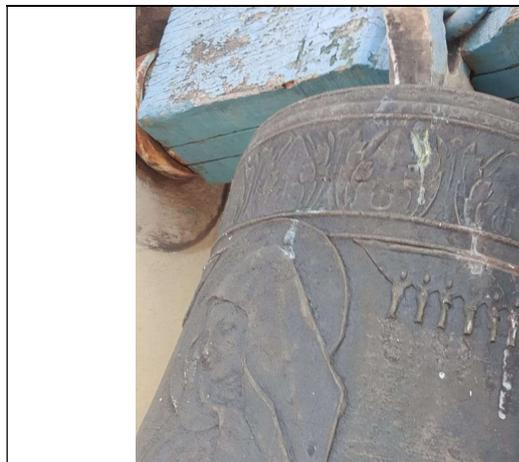
Foto 3: Detalhes do sino e manchas pontuais..
Espaço e Memória Cultural, 28 set. 2023.

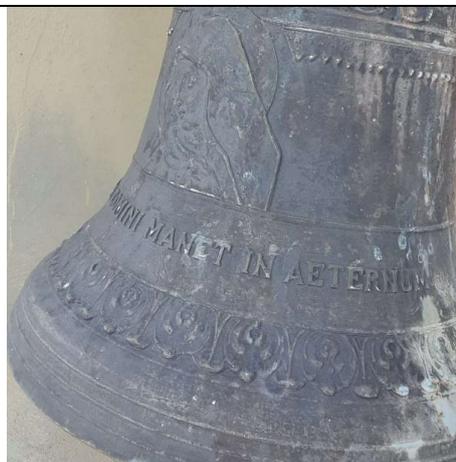
Foto 4: Detalhes do sino e manchas pontuais.
Espaço e Memória Cultural, 28 set. 2023.
