| <div><div><div>PREFEITURA MUNICIPAL DE</div><div>CARANAÍBA</div><div>Rua Major José Henriques, 66. CARANAÍBA - MG, 36428-000.</div></div></div> | | <div>Página 22 de 89</div> |

## 7. FICHAS DE INVENTÁRIO ATUALIZADAS

### FICHA 01-BM: BALAUSTRADA DA IGREJA DE NOSSA SENHORA DA GLÓRIA

**ATUALIZAÇÃO DAS INFORMAÇÕES  
BENS MÓVEIS E BENS INTEGRADOS**

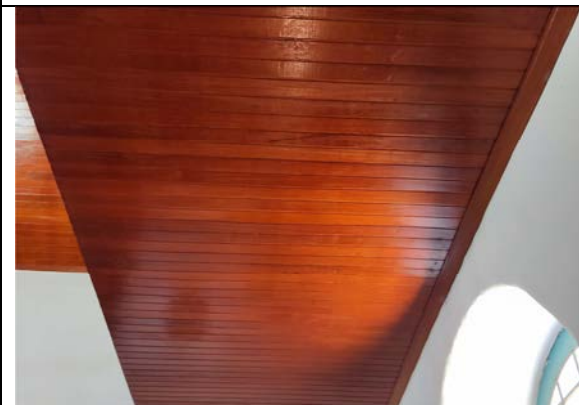
Foto 5: Forro do nártex recentemente substituído, ilustrando a melhoria na conservação em relação ao estado anterior de desgaste. Fonte: Alex Alves, 26 de setembro de 2024.

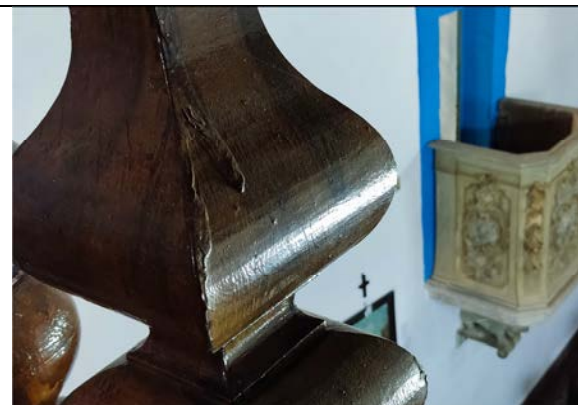
Foto 9: Acúmulo de produto, possivelmente verniz, sobre a superfície da balastrada, indicando tratamento para preservação. Fonte: Alex Alves, 26 de setembro de 2024.

Para a conservação adequada da balaustrada da Igreja de Nossa Senhora da Glória, recomenda-se a aplicação periódica de tratamento específico para madeira, utilizando produtos que protejam contra ressecamento e umidade sem gerar acúmulo de resíduos. A substituição de peças não originais por materiais de qualidade compatível é essencial para preservar tanto a autenticidade quanto a durabilidade da estrutura. Além disso, o monitoramento contínuo do estado da balaustrada e do piso do coro é fundamental, possibilitando intervenções preventivas para evitar degradações significativas. É aconselhável realizar limpezas cuidadosas e, quando necessário, remover o excesso de verniz para permitir que a madeira “respire” e evitar saturação. Qualquer intervenção, contudo, deve ser previamente aprovada pelos órgãos competentes de preservação, garantindo que as ações sejam alinhadas às normas de conservação do patrimônio histórico.

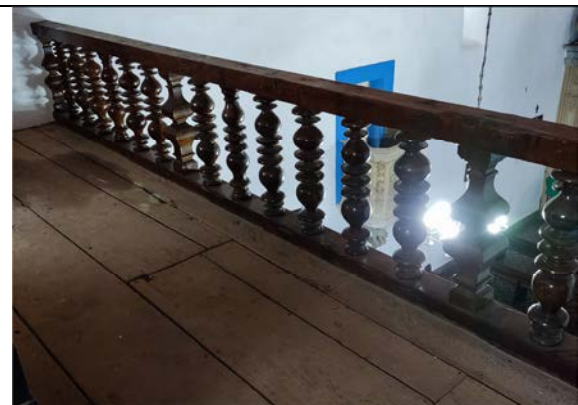
Foto 11: Visão geral da balastrada, com destaque para o piso do coro, onde observa-se o madeiramento exposto e ressecado, sem tratamento aparente. Fonte: Alex Alves, 26 de setembro de 2024.

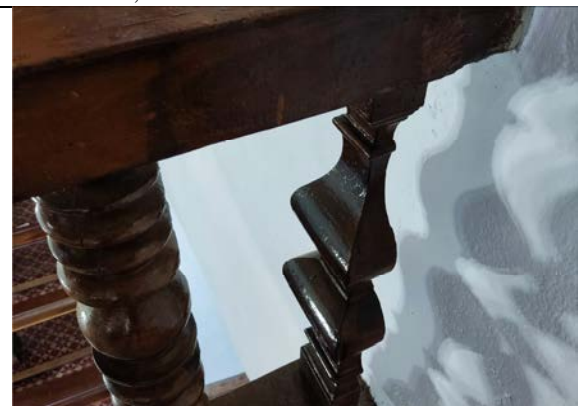
Foto 13: Peça da balastrada que quebra o padrão construtivo, possivelmente indicando substituição por material não original. Fonte: Alex Alves, 26 de setembro de 2024.

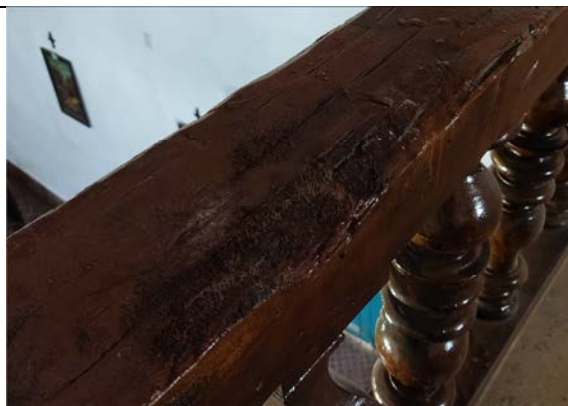
Foto 14: Trecho do parapeito da balastrada com indícios de recomposição, aparentemente com uso de pó de serra para reparo. Fonte: Alex Alves, 26 de setembro de 2024.

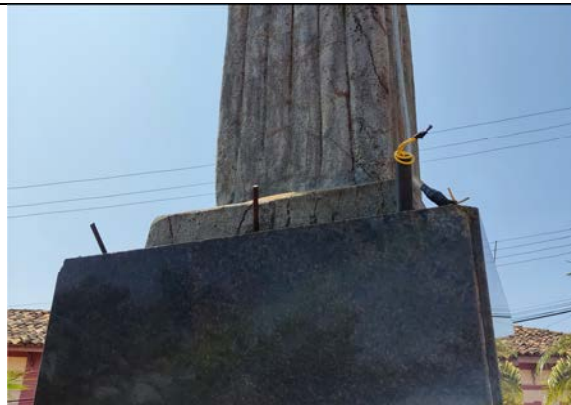
Foto 7: Instalações de dutos para passagem de energia localizadas no embasamento do Cristo, essenciais para o funcionamento das iluminações. Fonte: Alex Alves, 26 de setembro de 2024.

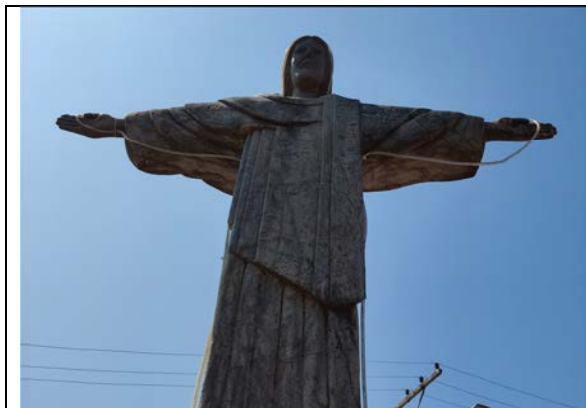
Foto 9: Notam-se sujeiras aderidas ao monumento, resultantes da exposição às intempéries, indicando a necessidade de manutenção regular. Fonte: Alex Alves, 26 de setembro de 2024.

O estado de conservação do Cristo Redentor é considerado bom, no entanto, apresenta sujeiras aderidas e desgastes pontuais na cantaria em alguns locais, o que indica a necessidade de intervenções regulares. Além disso, foram observadas intervenções agressivas, como a instalação das fitas de LED, que, apesar de contribuírem para a valorização do monumento, podem ter causado danos à estrutura original.

Exposição contínua às intempéries, que provoca sujeira acumulada e desgaste na superfície da cantaria. Intervenções não planejadas ou inadequadas, como a perfuração para fixação das fitas de LED, que podem comprometer a integridade do material. Fatores ambientais, como poluição e variações climáticas, que aceleram o processo de degradação.

Para garantir a preservação do Cristo Redentor, é essencial implementar medidas de conservação que incluem a aplicação periódica de tratamentos específicos para limpeza e proteção da cantaria, evitando o acúmulo de sujeira e a deterioração. É fundamental que qualquer intervenção seja realizada com cuidado, utilizando técnicas que respeitem a integridade original do monumento. O monitoramento constante do estado do Cristo é imprescindível para identificar e corrigir desgastes pontuais antes que se tornem problemas maiores. Além disso, recomenda-se a remoção de sujeiras aderidas de forma cuidadosa, evitando a utilização de produtos que possam danificar a superfície. Todas as ações devem ser aprovadas pelos órgãos competentes de preservação, garantindo que as intervenções estejam alinhadas às diretrizes de conservação do patrimônio histórico.

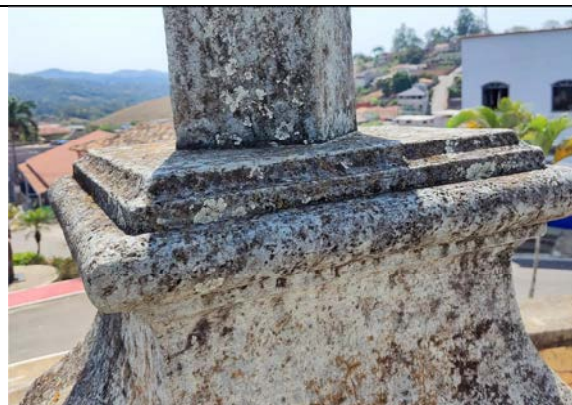
Foto 5: No embasamento do cruzeiro, observa-se sujeira acumulada, líquens e desgastes superficiais, evidenciando a degradação do material. Fonte: Alex Alves, 26 de setembro de 2024.

| O estado de conservação do cruzeiro de cantaria é considerado bom, embora apresente alguns danos, como sujeiras aderidas, formação de musgos, desgastes superficiais no embasamento, e riscos provocados por inscrições não muito claras, algumas das quais são profundas e recentes. Essas condições indicam que o monumento carece de atenção e intervenções de manutenção. |
| Os fatores que contribuem para a degradação do cruzeiro incluem a exposição contínua às intempéries, que favorece a acumulação de sujeira e o crescimento de musgos. Além disso, há indícios de intervenções inadequadas, como as inscrições provocadas por ações impróprias, que podem ser consideradas como depredação do patrimônio. Outros fatores ambientais, como poluição, também podem acelerar o processo de deterioração. |

| Para assegurar a preservação do cruzeiro de cantaria, é essencial implementar medidas de conservação, que devem incluir uma limpeza cuidadosa para remover sujeiras e musgos, evitando produtos que possam danificar a pedra. Recomenda-se a realização de um tratamento específico para proteger a cantaria contra umidade e outros agentes deteriorantes. A monitorização constante do estado do cruzeiro é crucial, permitindo intervenções preventivas e correções antes que os danos se tornem mais severos. Todos os trabalhos de conservação devem ser realizados com a aprovação dos órgãos competentes, garantindo que as ações estejam em conformidade com as diretrizes de preservação do patrimônio histórico. |

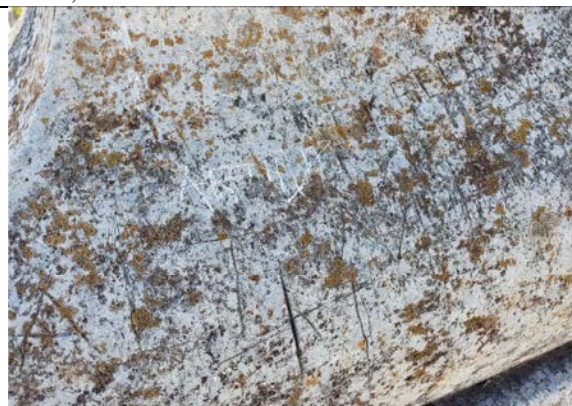
Foto 7: Riscos visíveis na pedra do embasamento, com inscrições não muito claras; algumas são profundas e outras aparentam ser recentes. Fonte: Alex Alves, 26 de setembro de 2024.

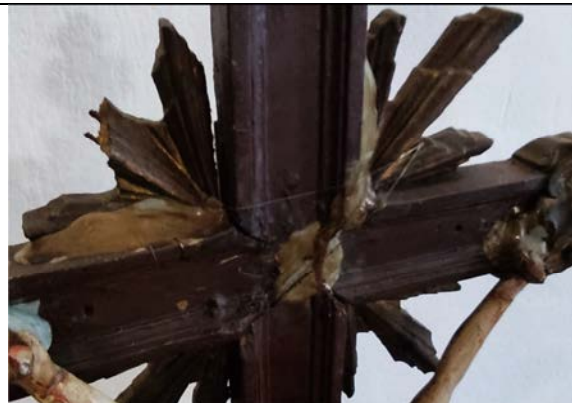
Foto 3: Parte posterior da cruz, onde é possível notar intervenções realizadas com massa epóxi, utilizadas para unir as partes e garantir a estabilidade da estrutura. Fonte: Alex Alves, 26 de setembro de 2024.

A cruz de madeira do altar passou por uma reforma significativa há aproximadamente cinco anos, quando sofreu danos devido a uma queda, resultando em quebras em sua estrutura. Para reparar os danos, foram utilizadas colas epóxi e arame, que, embora tenham sido aplicados na tentativa de restabelecer a integridade da cruz, podem não ser os materiais ideais para intervenções desse tipo. Além disso, as intervenções realizadas não foram conduzidas por profissionais qualificados, o que pode ter comprometido ainda mais a eficácia dos reparos.

Para garantir a preservação da cruz de madeira do altar, é imprescindível adotar medidas de conservação adequadas. Primeiramente, todas as intervenções devem ser realizadas por profissionais qualificados, ou seja, restauradores experientes que possam avaliar corretamente o estado da cruz e aplicar técnicas apropriadas para sua preservação. É igualmente importante optar por materiais de restauração que sejam compatíveis com a madeira, respeitando a integridade da peça e evitando o uso de colas e materiais que possam causar danos adicionais.

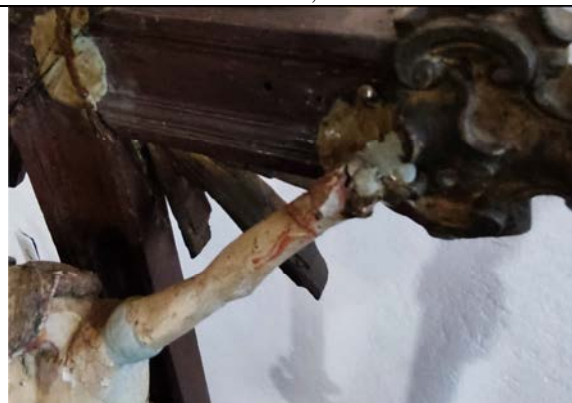
Foto 5: Braço da imagem de Jesus, que foi colado com durepoxi, ressaltando a necessidade de reparos na integridade da escultura. Fonte: Alex Alves, 26 de setembro de 2024.

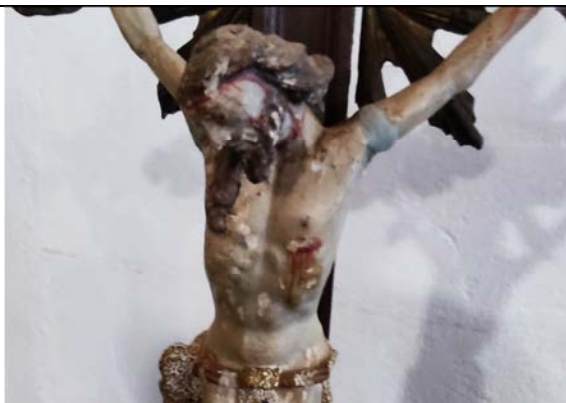
Foto 6: O corpo de Cristo apresenta desgastes significativos e sujeiras na pintura, indicando a deterioração ao longo do tempo e a necessidade de cuidados. Fonte: Alex Alves, 26 de setembro de 2024.

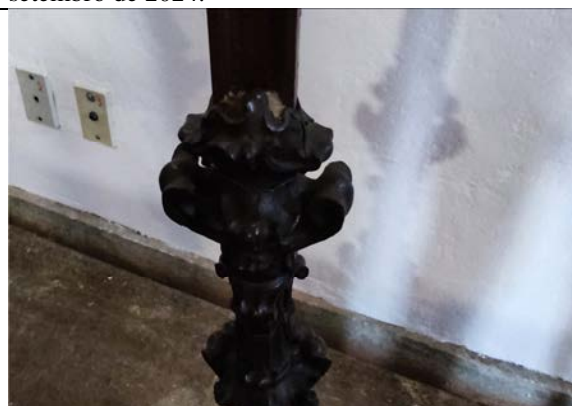
Foto 7: Embasamento da cruz com adornos quebrados em algumas extremidades, refletindo o desgaste da peça e possíveis intervenções anteriores. Fonte: Alex Alves, 26 de setembro de 2024.

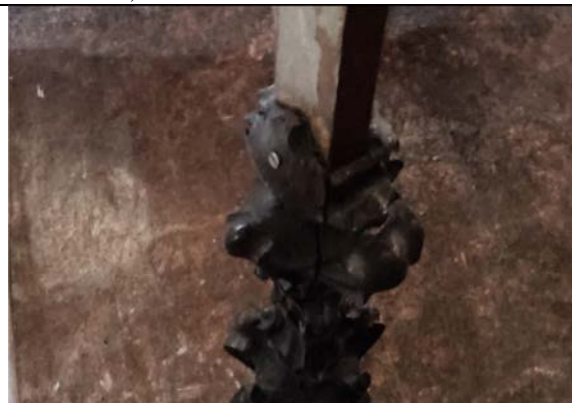
Foto 11: Fixação de partes da cruz, que foram feitas com parafusos, evidenciando as medidas adotadas para garantir a integridade estrutural. Fonte: Alex Alves, 26 de setembro de 2024.

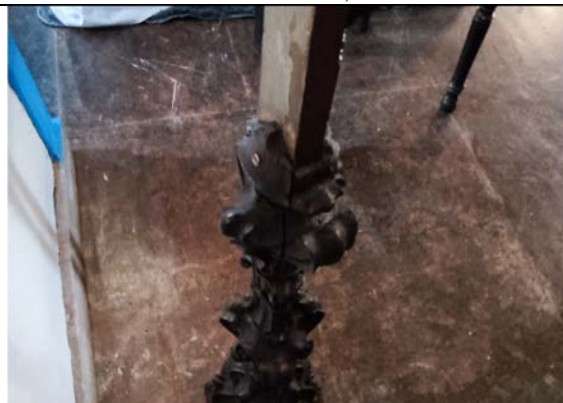
Foto 12: Na parte posterior, também é possível observar uma trinca, que sugere a necessidade de monitoramento e intervenções preventivas para evitar danos maiores. Fonte: Alex Alves, 26 de setembro de 2024.

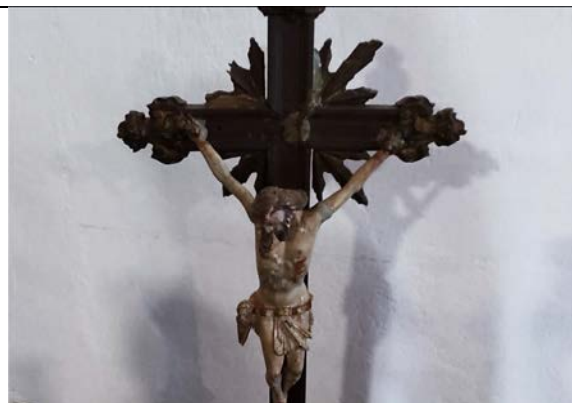
Foto 13: Na parte frontal da cruz, é possível notar as intervenções realizadas com massa epóxi, evidenciando os esforços para restaurar a estrutura e preservar sua integridade. Fonte: Alex Alves, 26 de setembro de 2024.

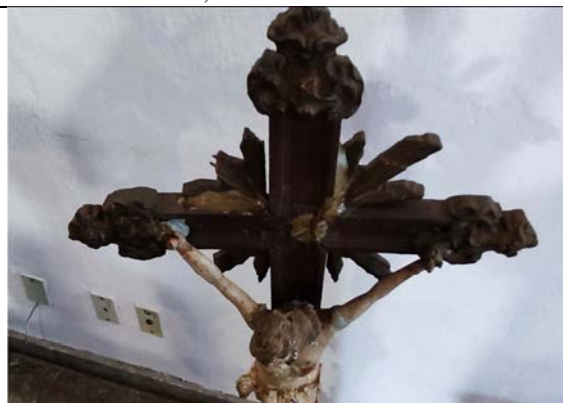
Foto 14: As mãos de Cristo estão fixadas com epóxi, ressaltando as medidas tomadas para assegurar a estabilidade da escultura e evitar danos adicionais. Fonte: Alex Alves, 26 de setembro de 2024.

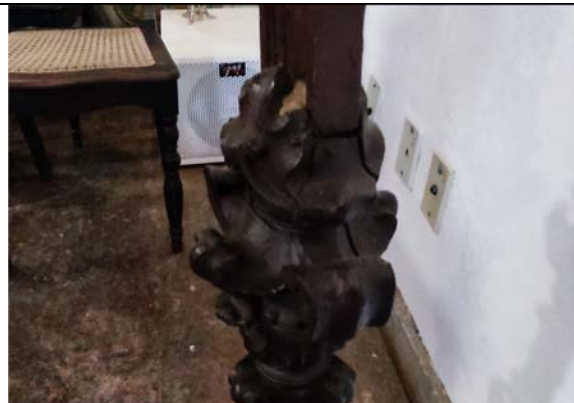
Foto 15: O apoio ao chão da cruz apresenta alguns detalhes que foram recuperados com epóxi, demonstrando o empenho em restaurar a peça e manter sua função dentro do espaço litúrgico. Fonte: Alex Alves, 26 de setembro de 2024.

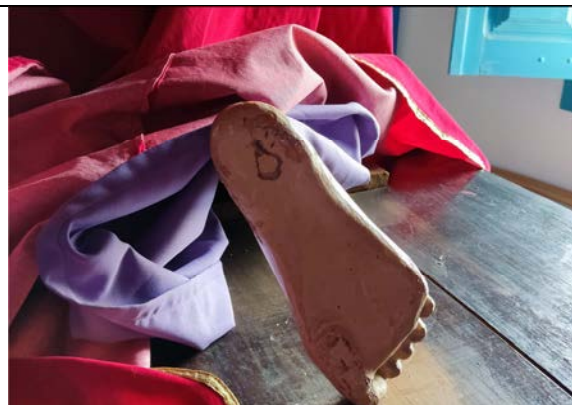
Foto 3: Detalhe do pé da imagem, apresentando desgaste significativo da camada pictórica, indicando o efeito do tempo e do manuseio. Fonte: Alex Alves, 26 de setembro de 2024.

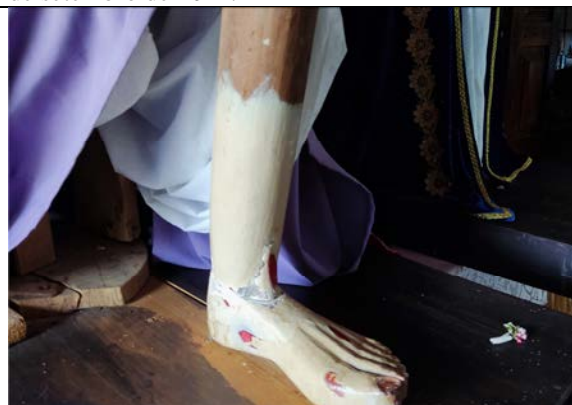
Foto 5: Outro pé da imagem, que apresenta danos semelhantes, reforçando a necessidade de intervenções conservativas. Fonte: Alex Alves, 26 de setembro de 2024.

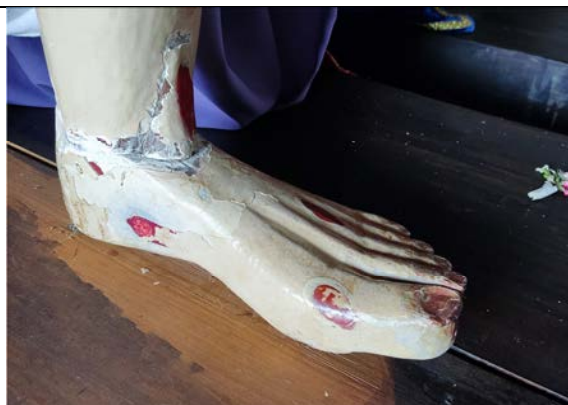
Foto 6: Observação dos dedos do pé, que exibem perdas superficiais do material de madeira, sinalizando a fragilidade da escultura. Fonte: Alex Alves, 26 de setembro de 2024.

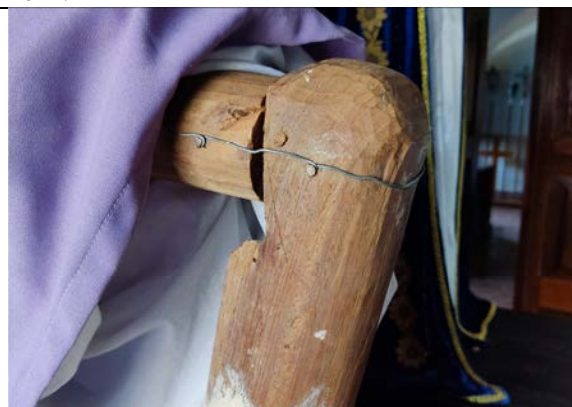
Foto 7: Articulação do joelho, presa com arame e pregos, sugerindo intervenções inadequadas que afetam a integridade da imagem. Fonte: Alex Alves, 26 de setembro de 2024.

As articulações da imagem, que estão presas com arames, barbantes e pregos, revelam uma tentativa de reparo não documentada, cuja data e método de execução são desconhecidos. Essas intervenções improvisadas podem ter contribuído para a instabilidade da imagem, tornando-a mais suscetível a danos adicionais.

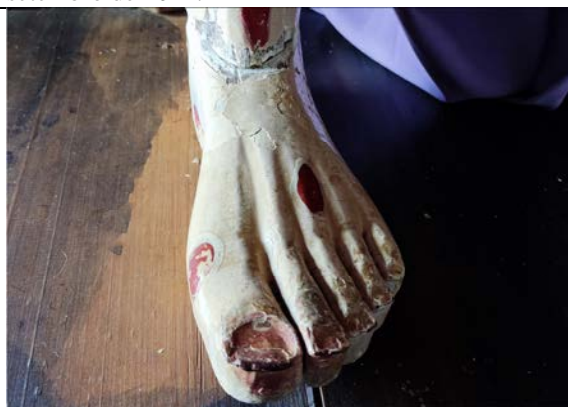
Foto 8: Desgaste da camada pictórica nos pés, refletindo o uso contínuo e as condições de armazenamento inadequadas. Fonte: Alex Alves, 26 de setembro de 2024.

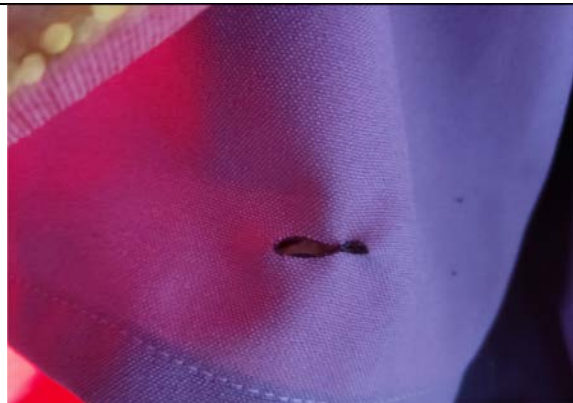
Foto 9: Marcas de queimadura na roupa da imagem, provavelmente causadas por velas durante as celebrações religiosas. Fonte: Alex Alves, 26 de setembro de 2024.

Incêndios acidentais: A presença de marcas de queimadura indica que a imagem esteve exposta a fogo, resultando em danos permanentes.

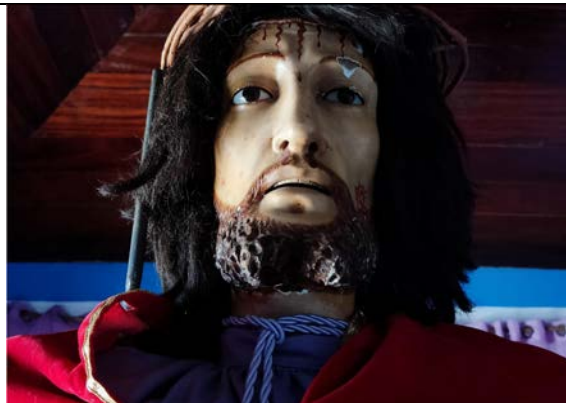
Foto 10: O rosto da imagem, apresentando perda da camada pictórica em locais como sobrancelhas e barba, afetando a representação facial. Fonte: Alex Alves, 26 de setembro de 2024.

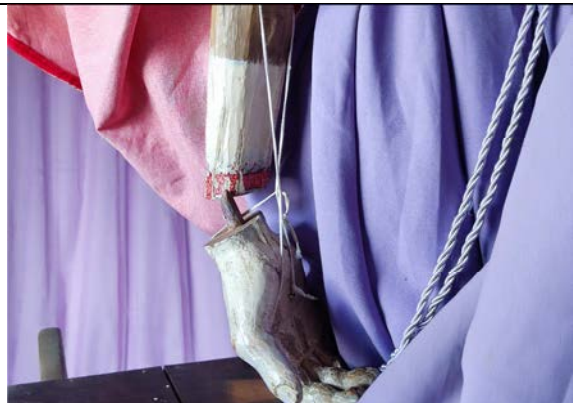
Foto 11: Articulação da mão, presa com barbante, demonstrando uma solução improvisada para manter a estrutura da imagem. Fonte: Alex Alves, 26 de setembro de 2024.

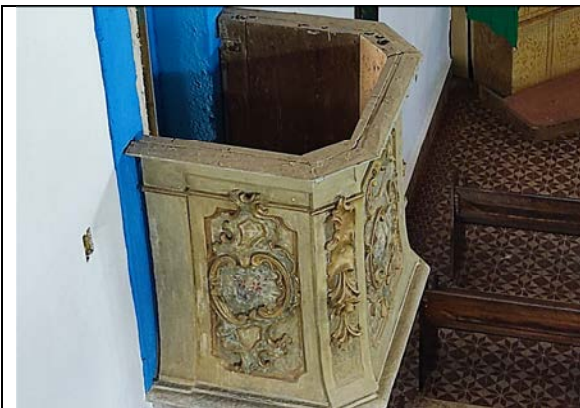
Foto 3: Vista superior do púlpito, onde é possível observar que sua aderência à parede não está muito segura, e o parapeito apresenta madeira desgastada. Fonte: Alex Alves, 26 de setembro de 2024

| O púlpito apresenta um estado de conservação regular, evidenciado pelo desgaste da madeira e pela presença de ataque de cupins, identificado durante a limpeza realizada este ano. Apesar de não ter sofrido intervenções significativas nos últimos anos, sua manutenção regular foi limitada a limpezas com pano seco, realizadas a cada dois meses. A estrutura do púlpito, em particular o guarda-corpo, apresenta áreas de deterioração que exigem atenção, além de uma aderência insegura à parede, que pode comprometer sua integridade. |

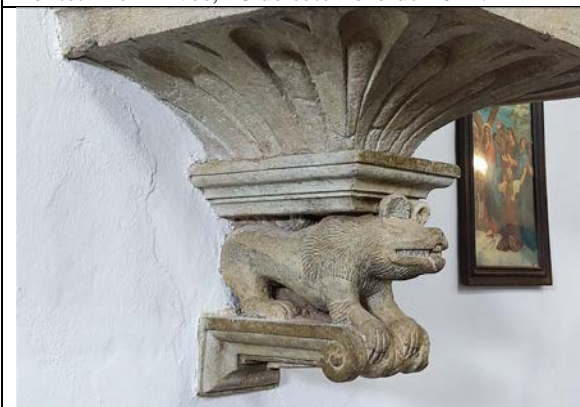
Foto 7: Vista do embasamento de cantaria do púlpito, apresentando sujidades aderidas que podem indicar a necessidade de limpeza. Fonte: Alex Alves, 26 de setembro de 2024.

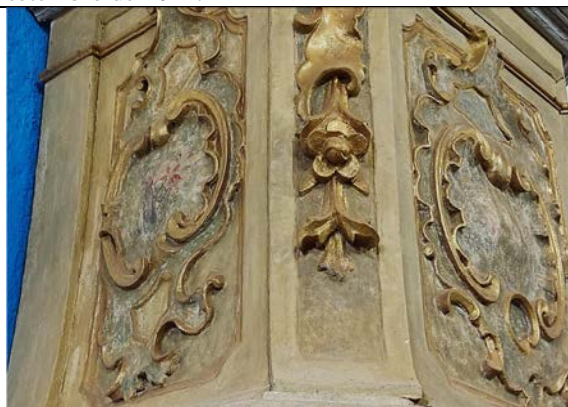
Foto 8: Detalhes do guarda-corpo do púlpito, mostrando a pintura artística que quase não é perceptível devido ao desgaste. Fonte: Alex Alves, 26 de setembro de 2024.

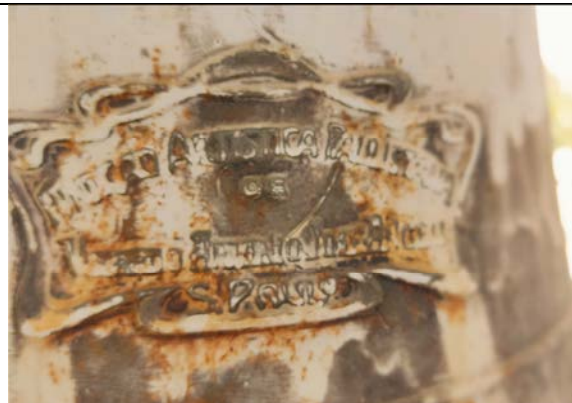
Foto 3: Marca localizada na lateral do sino, apresentando manchas brancas e oxidação. Fonte: Alex Alves, 26 de setembro de 2024.

O estado de conservação do sino lateral da torre sineira é considerado ruim, necessitando de intervenção. Observam-se manchas brancas internas e de oxidação na superfície do sino, o que indica degradação causada pelo tempo e pela exposição a elementos climáticos. Além disso, notou-se a presença de um arame que aparenta estar desempenhando uma função de fixação, o que sugere uma intervenção não documentada, cuja data e natureza são desconhecidas. Essa falta de informações sobre o histórico de manutenção levanta preocupações sobre a integridade estrutural do sino.

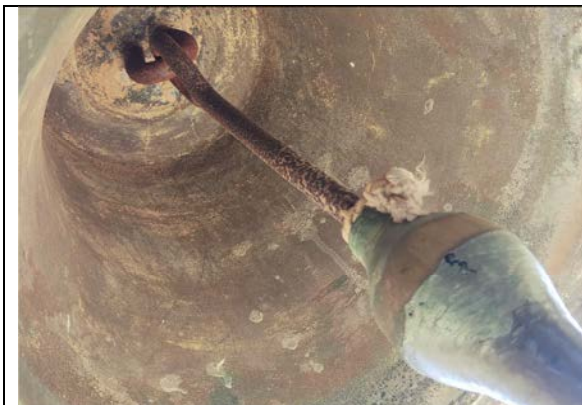
Foto 3: Vista interna do sino, onde se pode observar o badalo e a presença de manchas e desgastes, resultado do uso contínuo e da exposição às intempéries. Fonte: Alex Alves, 26 de setembro de 2024.

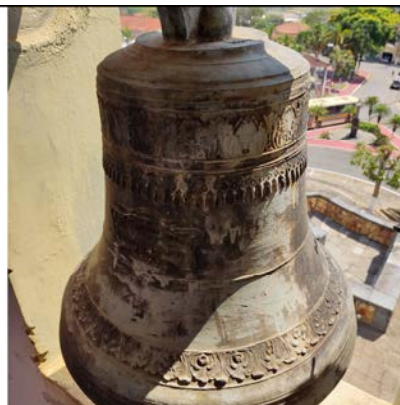
Foto 4: Vista geral do sino, evidenciando manchas brancas e de oxidação que cobrem toda a superfície, indicando deterioração devido à ação do tempo e das condições ambientais. Fonte: Alex Alves, 26 de setembro de 2024.

| <p>O estado de conservação do sino principal é considerado ruim, necessitando de intervenções imediatas. O sino apresenta manchas brancas e de oxidação, indicando a degradação da superfície devido à exposição prolongada a fatores ambientais. Além disso, a parte interna e o badalo apresentam desgastes, o que compromete a funcionalidade do sino. O suporte de madeira também mostra sinais de ataque de xilófagos, com perda de material, o que pode comprometer a estrutura que sustenta o sino.</p> | |

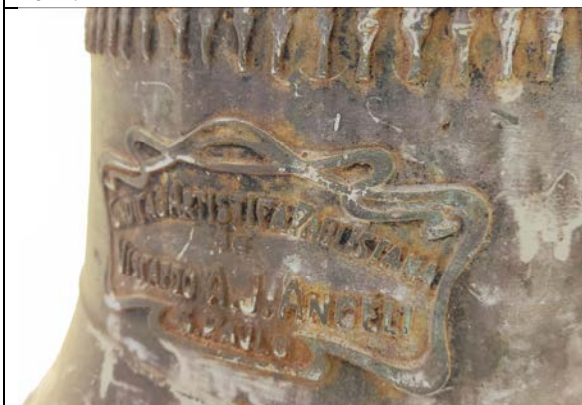
Foto 5: Detalhe de uma marca na superfície do sino, apresentando sinais de oxidação, que podem comprometer a sonoridade e a durabilidade do objeto. Fonte: Alex Alves, 26 de setembro de 2024.

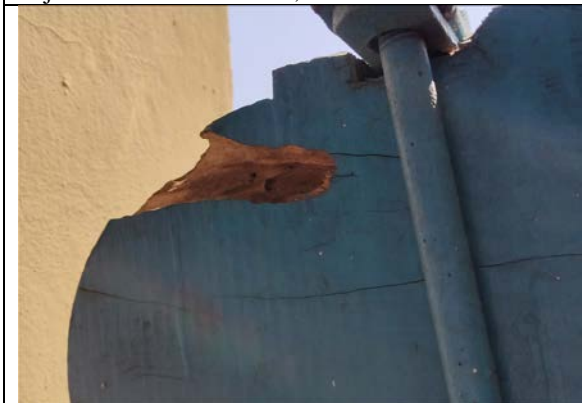
Foto 7: Perda de parte da madeira do suporte do sino, indicando a ocorrência de ataque de xilófagos, o que pode comprometer a segurança e a funcionalidade do sino. Fonte: Alex Alves, 26 de setembro de 2024.
