| <div><div><div>PREFEITURA MUNICIPAL DE</div><div>CARANAÍBA</div><div>Rua Major José Henriques, 66. CARANAÍBA - MG, 36428-000.</div></div></div> | | <div>Página 22 de 89</div> |

## 7. FICHAS DE INVENTÁRIO ATUALIZADAS

### FICHA 01-BM: BALAUSTRADA DA IGREJA DE NOSSA SENHORA DA GLÓRIA

**ATUALIZAÇÃO DAS INFORMAÇÕES  
BENS MÓVEIS E BENS INTEGRADOS**

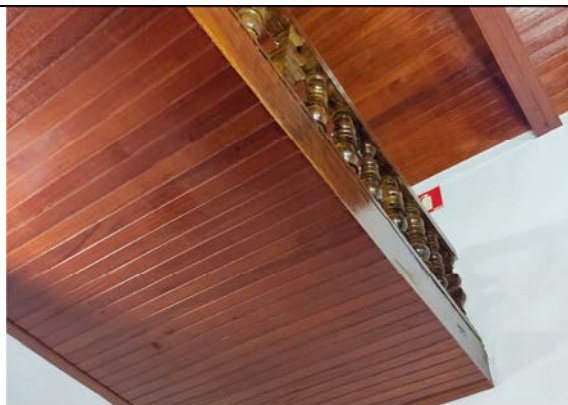
Foto 6: Ângulo similar, ressaltando a substituição do forro do nártex devido ao seu estado anterior comprometido. Fonte: Alex Alves, 26 de setembro de 2024.

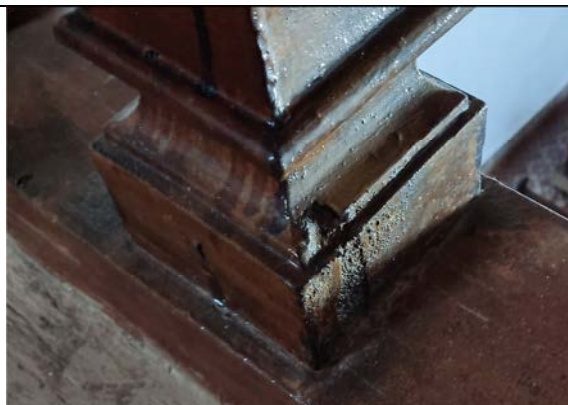
Foto 10: Parte desgastada da balastrada que aparenta ter sido reformada com material de aglomerado de pó de serra. Fonte: Alex Alves, 26 de setembro de 2024.

Para a conservação adequada da balaustrada da Igreja de Nossa Senhora da Glória, recomenda-se a aplicação periódica de tratamento específico para madeira, utilizando produtos que protejam contra ressecamento e umidade sem gerar acúmulo de resíduos. A substituição de peças não originais por materiais de qualidade compatível é essencial para preservar tanto a autenticidade quanto a durabilidade da estrutura. Além disso, o monitoramento contínuo do estado da balaustrada e do piso do coro é fundamental, possibilitando intervenções preventivas para evitar degradações significativas. É aconselhável realizar limpezas cuidadosas e, quando necessário, remover o excesso de verniz para permitir que a madeira “respire” e evitar saturação. Qualquer intervenção, contudo, deve ser previamente aprovada pelos órgãos competentes de preservação, garantindo que as ações sejam alinhadas às normas de conservação do patrimônio histórico.

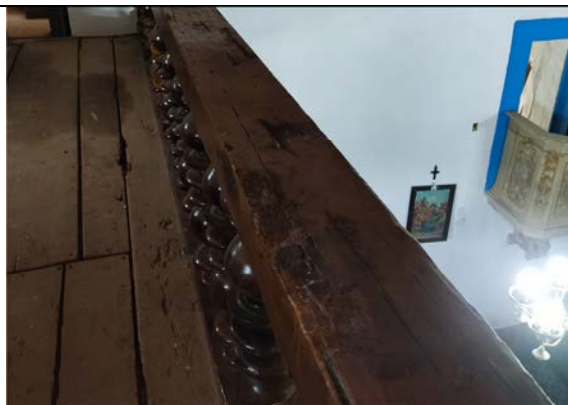
Foto 12: Parapeito da balastrada com manchas visíveis, sugerindo desgaste e a necessidade de restauração. Fonte: Alex Alves, 26 de setembro de 2024.

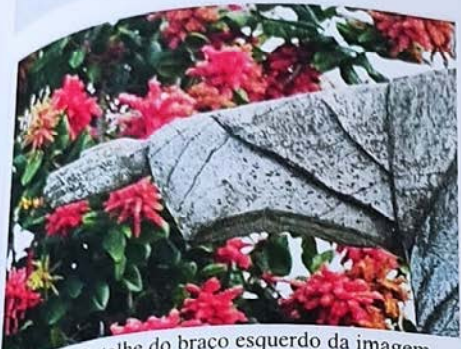
| PREFEITURA MUNICIPAL DE CARANAÍBA-MG | | Rubrica: | EXERCÍCIO 2020 |
|---|---|---|---|
| | <p><b>Foto 9.</b> Detalhe do braço esquerdo da imagem apresentando fissuras, manchas escuras e líquens no dorso da mão.</p> <p>Município de Caranaíba/MG<br/>Michelle Xavier Correia, Junho/2018</p> | | <p><b>Foto 10.</b> Vista parcial da imagem com identificação de manchas escuras de bolor e fissuras.</p> <p>Município de Caranaíba/MG<br/>Michelle Xavier Correia, Junho/2018</p> |
| <p>A imagem apresenta manchas escuras, líquens aderidos e algumas fissuras aparentemente superficiais. A base de granito apresenta algumas fissuras e uma pequena perda em uma das pontas. De um modo geral, a escultura encontra-se em bom estado de conservação.</p> | | | |

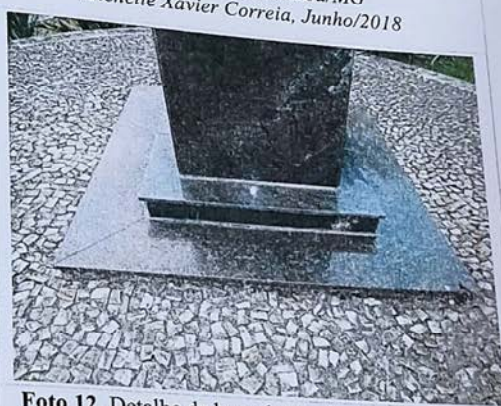
| PREFEITURA MUNICIPAL DE CARANAÍBA-MG | | Rubrica: | EXERCÍCIO 2020 |
|---|---|---|---|
| | <p><b>Foto 11.</b> Vista geral da base onde se localiza a imagem do Cristo Redentor.</p> <p>Município de Caranaíba/MG<br/>Michelle Xavier Correia, Junho/2018</p> | | <p><b>Foto 12.</b> Detalhe da base de granito localizado sob a imagem do Cristo Redentor.</p> <p>Município de Caranaíba/MG<br/>Michelle Xavier Correia, Junho/2018</p> |

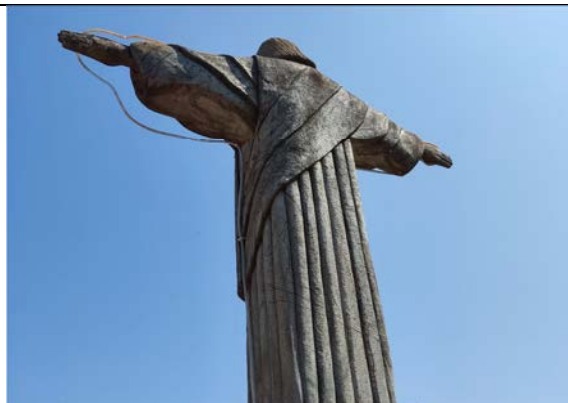
Foto 6: Vista posterior do Cristo Redentor, onde são visíveis as instalações luminosas nas extremidades, incluindo fitas de LED que iluminam o monumento. Fonte: Alex Alves, 26 de setembro de 2024.

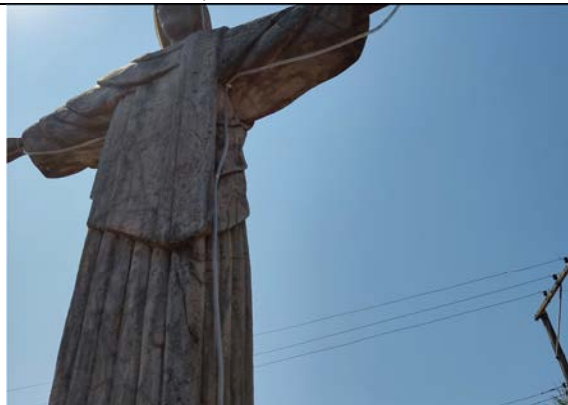
Foto 8: Perfurações visíveis na base do Cristo, realizadas para fixação das fitas de LED, evidenciando as adaptações necessárias para a iluminação. Fonte: Alex Alves, 26 de setembro de 2024.

Exposição contínua às intempéries, que provoca sujeira acumulada e desgaste na superfície da cantaria. Intervenções não planejadas ou inadequadas, como a perfuração para fixação das fitas de LED, que podem comprometer a integridade do material. Fatores ambientais, como poluição e variações climáticas, que aceleram o processo de degradação.

Para garantir a preservação do Cristo Redentor, é essencial implementar medidas de conservação que incluem a aplicação periódica de tratamentos específicos para limpeza e proteção da cantaria, evitando o acúmulo de sujeira e a deterioração. É fundamental que qualquer intervenção seja realizada com cuidado, utilizando técnicas que respeitem a integridade original do monumento. O monitoramento constante do estado do Cristo é imprescindível para identificar e corrigir desgastes pontuais antes que se tornem problemas maiores. Além disso, recomenda-se a remoção de sujeiras aderidas de forma cuidadosa, evitando a utilização de produtos que possam danificar a superfície. Todas as ações devem ser aprovadas pelos órgãos competentes de preservação, garantindo que as intervenções estejam alinhadas às diretrizes de conservação do patrimônio histórico.

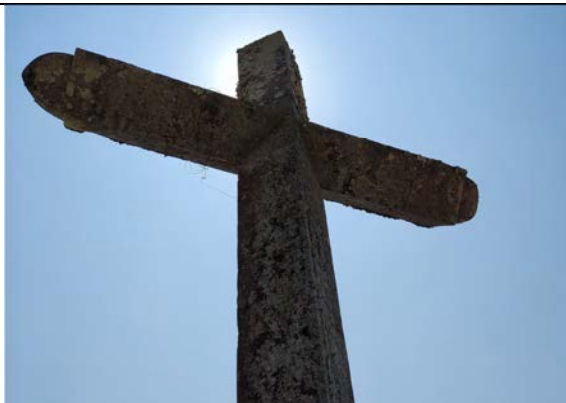
Foto 4: Outra visão do cruzeiro, onde se nota a presença de sujeiras aderidas e a formação de líquens, indicando a necessidade de conservação. Fonte: Alex Alves, 26 de setembro de 2024.

| O estado de conservação do cruzeiro de cantaria é considerado bom, embora apresente alguns danos, como sujeiras aderidas, formação de musgos, desgastes superficiais no embasamento, e riscos provocados por inscrições não muito claras, algumas das quais são profundas e recentes. Essas condições indicam que o monumento carece de atenção e intervenções de manutenção. |
| Os fatores que contribuem para a degradação do cruzeiro incluem a exposição contínua às intempéries, que favorece a acumulação de sujeira e o crescimento de musgos. Além disso, há indícios de intervenções inadequadas, como as inscrições provocadas por ações impróprias, que podem ser consideradas como depredação do patrimônio. Outros fatores ambientais, como poluição, também podem acelerar o processo de deterioração. |

| Para assegurar a preservação do cruzeiro de cantaria, é essencial implementar medidas de conservação, que devem incluir uma limpeza cuidadosa para remover sujeiras e musgos, evitando produtos que possam danificar a pedra. Recomenda-se a realização de um tratamento específico para proteger a cantaria contra umidade e outros agentes deteriorantes. A monitorização constante do estado do cruzeiro é crucial, permitindo intervenções preventivas e correções antes que os danos se tornem mais severos. Todos os trabalhos de conservação devem ser realizados com a aprovação dos órgãos competentes, garantindo que as ações estejam em conformidade com as diretrizes de preservação do patrimônio histórico. |

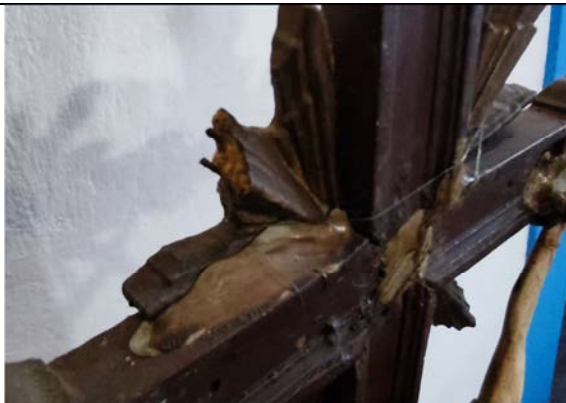
Foto 4: Adornos da cruz, que também foram colados com durepoxi, indicando intervenções anteriores para preservar os detalhes ornamentais. Fonte: Alex Alves, 26 de setembro de 2024.

Além dos fatores comuns de degradação, como a exposição a intempéries, a manipulação frequente durante as celebrações e as saídas para procissões, o estado da cruz é agravado por intervenções descriteriosas realizadas ao longo dos anos. O manuseio inadequado por pessoas não especializadas, junto ao desgaste natural que a madeira sofre com o tempo, resulta em danos irreversíveis. A falta de uma rotina de cuidados e a negligência em relação à manutenção contribuíram para a acentuação dos danos visíveis, incluindo fissuras e áreas onde a pintura original está deteriorada.

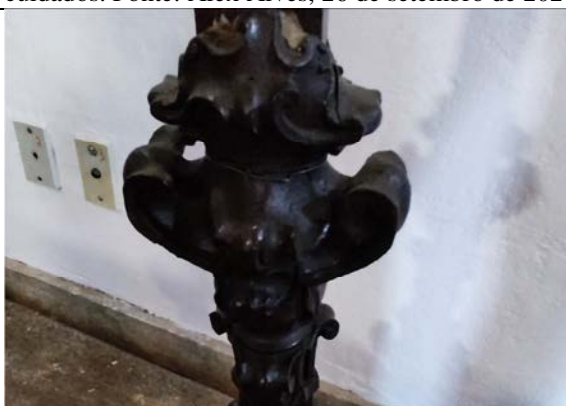
Foto 8: Outro ângulo do embasamento, que mostra mais detalhes dos adornos danificados, reforçando a urgência de uma conservação adequada. Fonte: Alex Alves, 26 de setembro de 2024.

A cruz de madeira do altar apresenta um estado de conservação ruim, necessitando urgentemente de intervenções para restaurar sua integridade e valor artístico. Atualmente, a cruz mostra sinais evidentes de desgaste e deterioração, resultado de sua exposição contínua a condições adversas, como variações de temperatura e umidade dentro da igreja. Os materiais utilizados nas intervenções anteriores, como cola epóxi e arame, são inadequados para este tipo de restauração, pois não oferecem a flexibilidade e o suporte necessários para uma peça com valor histórico e religioso. A utilização de tais materiais, em vez de soluções mais apropriadas, contribuiu para o agravamento da situação, já que essas intervenções não foram realizadas por profissionais qualificados.

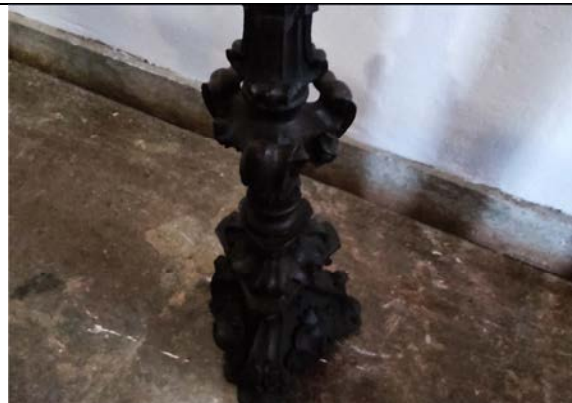
Foto 9: Vista do apoio no chão, que destaca a base da cruz e sua interação com o ambiente da igreja. Fonte: Alex Alves, 26 de setembro de 2024.

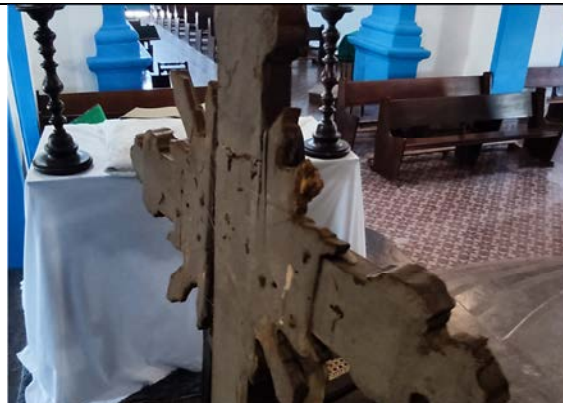
Foto 10: Parte posterior da cruz com furos visíveis, que podem indicar intervenções anteriores para fixação e estabilidade. Fonte: Alex Alves, 26 de setembro de 2024.

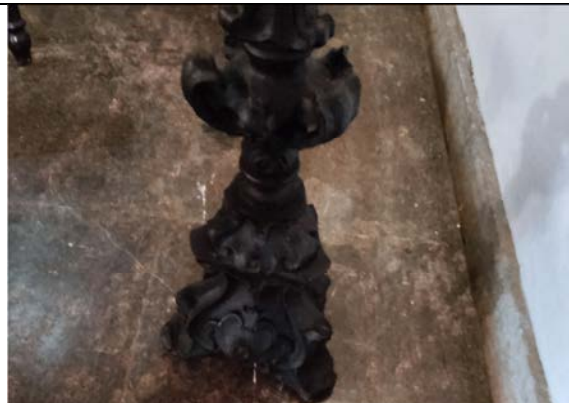
Foto 16: Outro ângulo do apoio ao chão da cruz, que também mostra detalhes recuperados com epóxi, evidenciando a continuidade das intervenções para garantir a preservação do monumento. Fonte: Alex Alves, 26 de setembro de 2024.

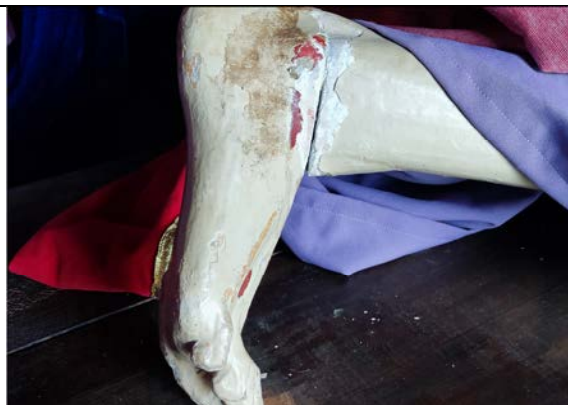
Foto 4: Vista do pé da imagem, mostrando a perda da camada pictórica em algumas áreas e craquelamento visível. Fonte: Alex Alves, 26 de setembro de 2024.

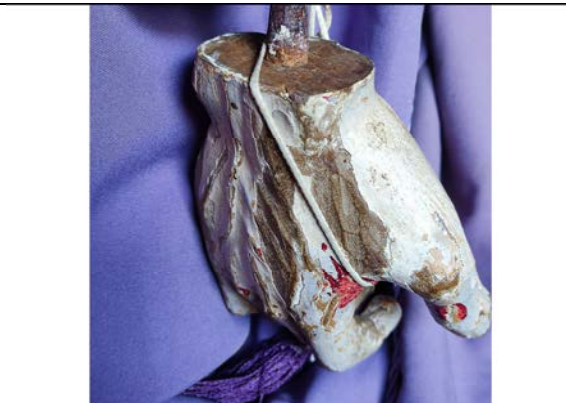
Foto 12: Mão da imagem, com pintura muito desgastada, refletindo o tempo de uso e a falta de cuidados adequados. Fonte: Alex Alves, 26 de setembro de 2024.

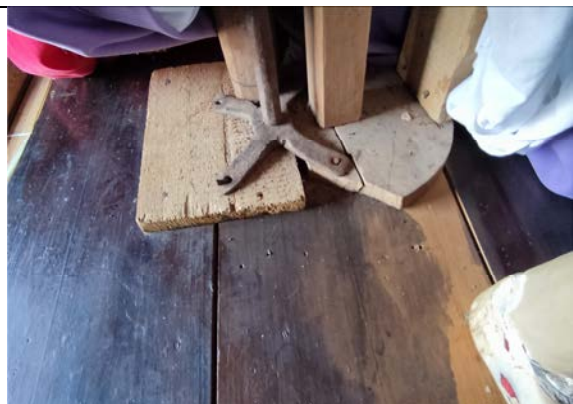
Foto 13: A imagem fixada à plataforma para procissões por um elemento de ferro, assegurando sua estabilidade durante os eventos. Fonte: Alex Alves, 26 de setembro de 2024.

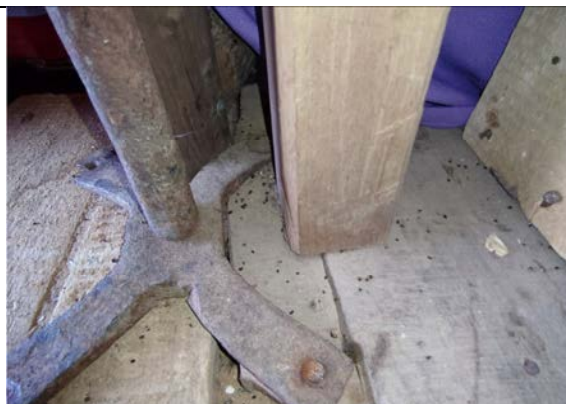
Foto 14: Detalhe da fixação da imagem, reiterando a forma como é mantida segura para os desfiles processionais. Fonte: Alex Alves, 26 de setembro de 2024.

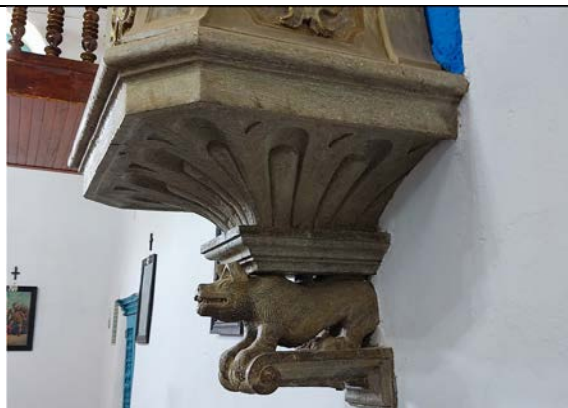
Foto 4: Embasamento de cantaria do púlpito, destacando a base da estrutura. Fonte: Alex Alves, 26 de setembro de 2024

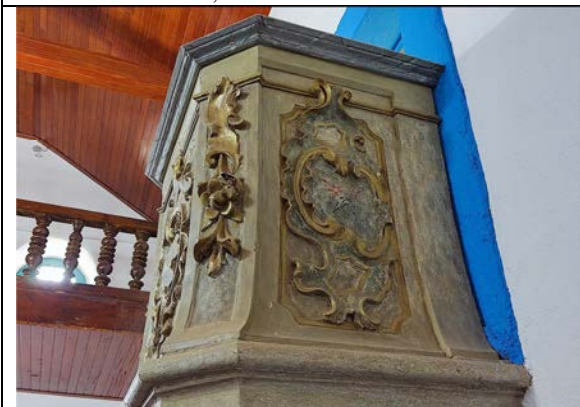
Foto 5: Detalhe da talha e do tratamento pictórico do guarda-corpo, com elementos florais e rocalhas. Fonte: Alex Alves, 26 de setembro de 2024.

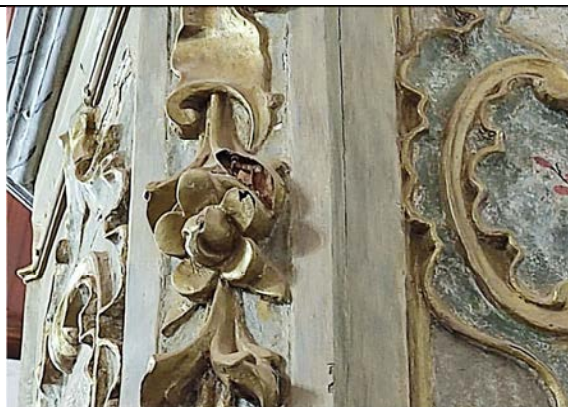
Foto 6: Detalhe dos elementos decorativos do púlpito, ressaltando a riqueza artística. Fonte: Alex Alves, 26 de setembro de 2024.

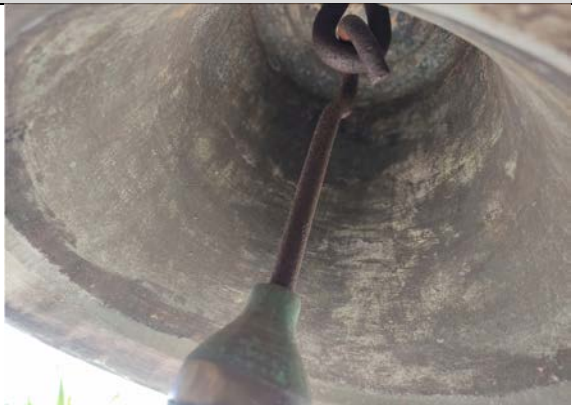
| Foto 1: Sino localizado na lateral da torre, fixado diretamente no eixo. Fonte: Alex Alves, 26 de setembro de 2024. | Foto 2: Vista interna do sino, onde é possível observar o badalo e manchas brancas internas. Fonte: Alex Alves, 26 de setembro de 2024. |

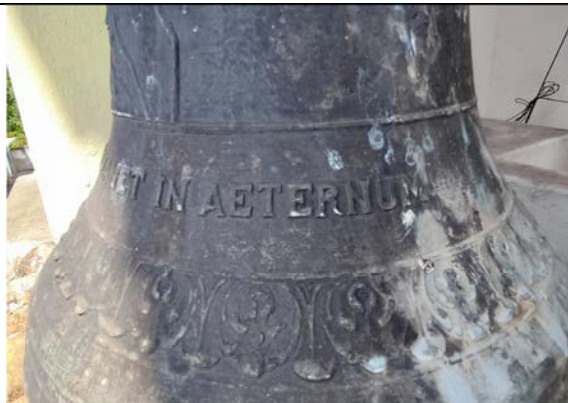
Foto 4: Inscrição na lateral do sino, com presença de manchas brancas. Fonte: Alex Alves, 26 de setembro de 2024.

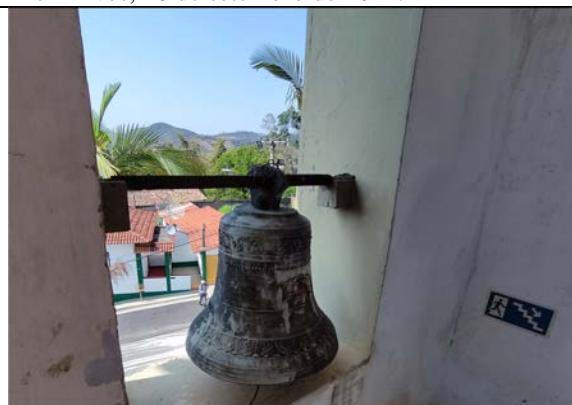
Foto 5: Sino em seu local de fixação, mostrando sua posição na estrutura da torre. Fonte: Alex Alves, 26 de setembro de 2024.

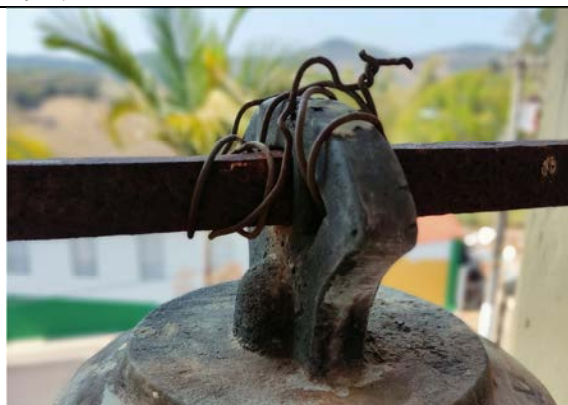
Foto 6: fixação do sino reforçada com arames. Fonte: Alex Alves, 26 de setembro de 2024.

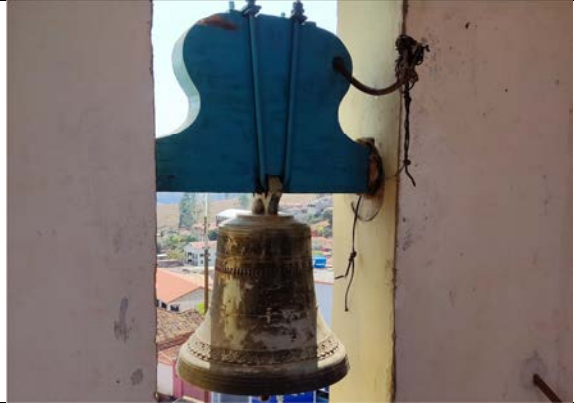
| Foto 1: Sino principal instalado no vão da torre, visível em sua totalidade, destacando sua posição central e a integração com a estrutura da igreja. Fonte: Alex Alves, 26 de setembro de 2024. | Foto 2: Suporte de madeira que sustenta o sino, apresentando evidências de desgaste e oxidação, demonstrando a necessidade de monitoramento da integridade estrutural. Fonte: Alex Alves, 26 de setembro de 2024. |

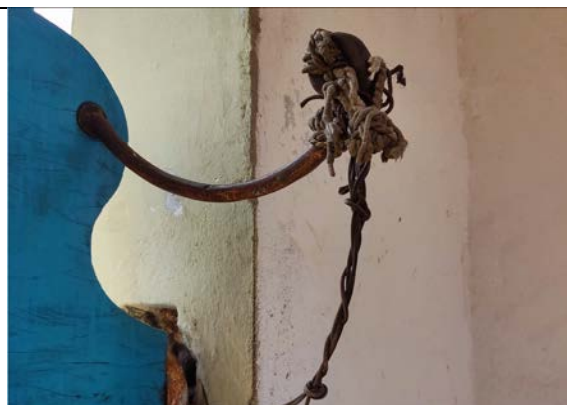
Foto 6: Mecanismo de acionamento do sino, com diversos nós e restos de corda, demonstrando as adaptações feitas ao longo do tempo para manter seu funcionamento. Fonte: Alex Alves, 26 de setembro de 2024.

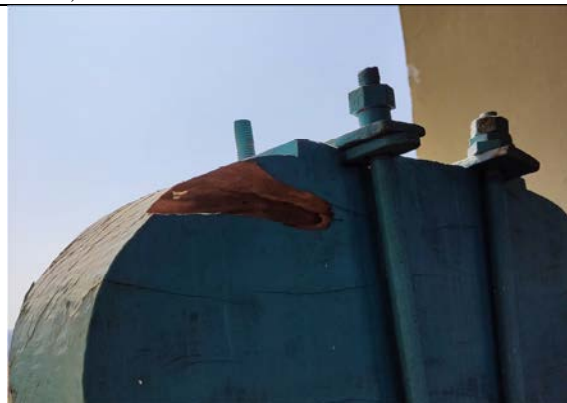
Foto 8: Vista do suporte do sino, mostrando a fixação da estrutura, que requer avaliação quanto à resistência e à necessidade de reparos ou substituições. Fonte: Alex Alves, 26 de setembro de 2024.
