PREFEITURA MUNICIPAL DE CARANAÍBA

7. FICHAS DE INVENTÁRIO ATUALIZADAS FICHA 01-EAU: CASARÃO DA ANTIGA SEDE DE PREFEITURA

FICHA DE INVENTÁRIO DE BEM IMÓVEL

IMÓVEL: CASARÃO DA ANTIGA SEDE DA PREFEITURA

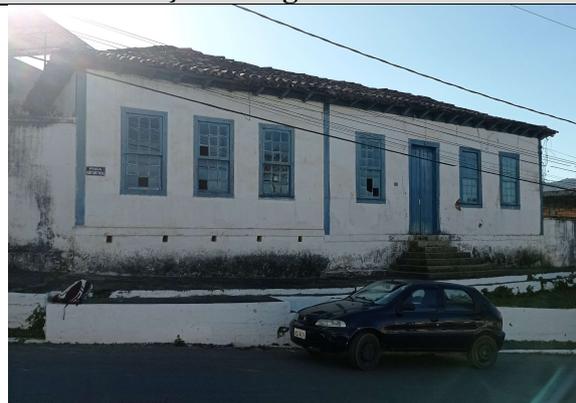
Foto 1: Fachada da edificação que abrigava a sede da Prefeitura Municipal de Caranaíba. Alex Alves, 19 mai 2023.

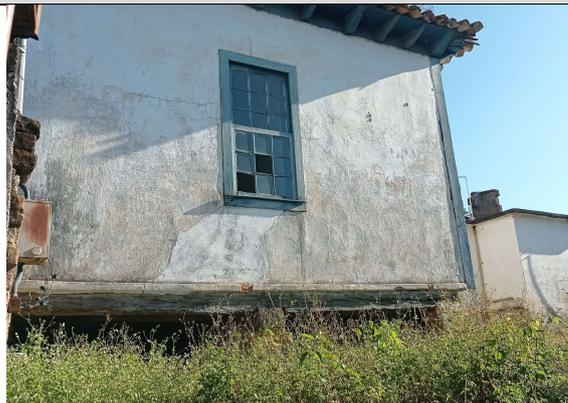
Foto 2: Lateral direita da edificação que abrigava a sede da Prefeitura Municipal de Caranaíba. Alex Alves, 19 mai 2023.

O visível desgaste da viga baldrame na fachada lateral, com perda de partes e rachaduras, é particularmente preocupante, pois afeta diretamente a estabilidade da estrutura. Essa área deve ser tratada com máxima prioridade para evitar danos mais graves.

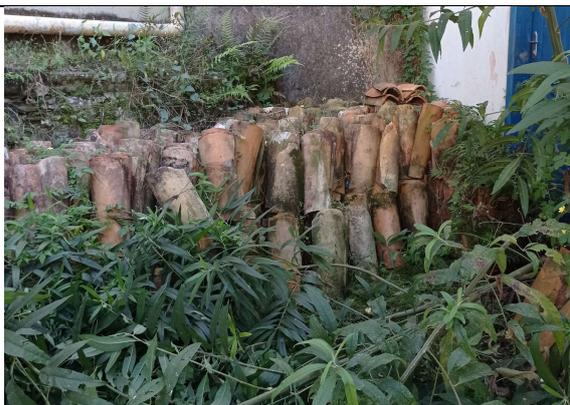
Foto 3: Telhas antigas armazenadas na área externa. Alex Alves, 19 mai 2023.

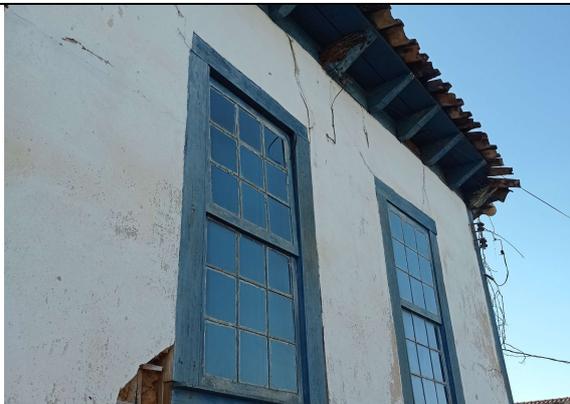
Foto 5: Detalhe para esquadrias e beiral. Alex Alves, 19 mai 2023.

Os problemas nos beirais, com perda de partes, podem levar à infiltração de água, o que, por sua vez, pode agravar ainda mais os danos estruturais e a degradação das fachadas.

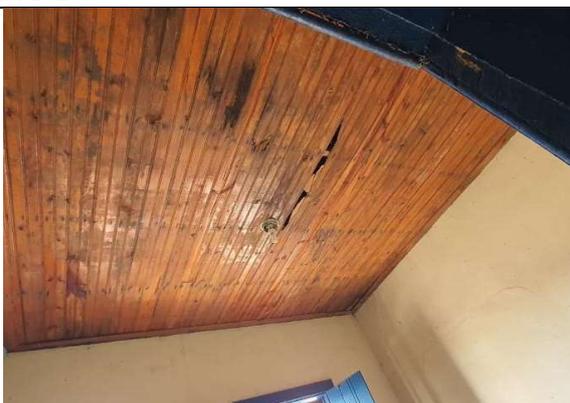
Foto 7: Forro de madeira em um dos cômodos. Alex Alves, 19 mai 2023.

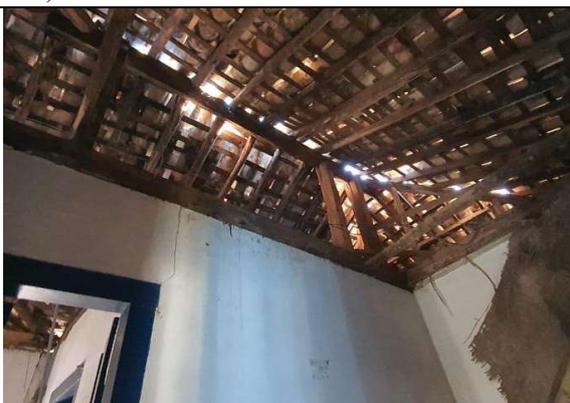
Foto 9: Telha-vã em um dos cômodos da edificação. Alex Alves, 19 mai 2023.

Os problemas na cobertura, incluindo o deslocamento de telhas e o acúmulo de sujidades, também exigem reparos imediatos para evitar vazamentos e danos à estrutura interna.

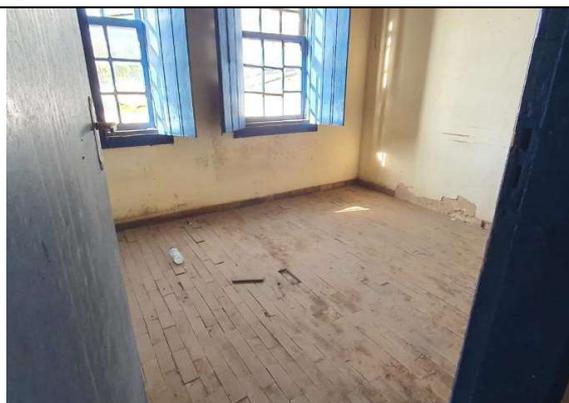
Foto 10: Piso em madeira de um dos cômodos. Alex Alves, 19 mai 2023.

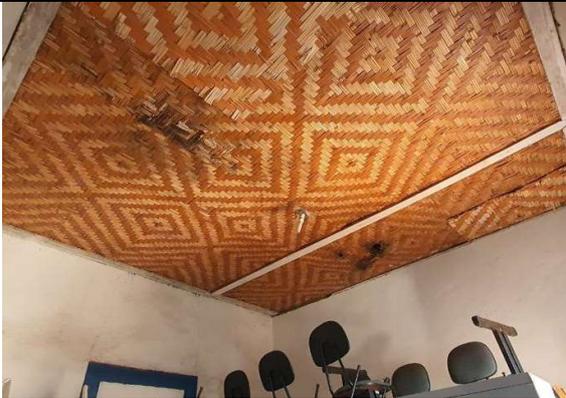
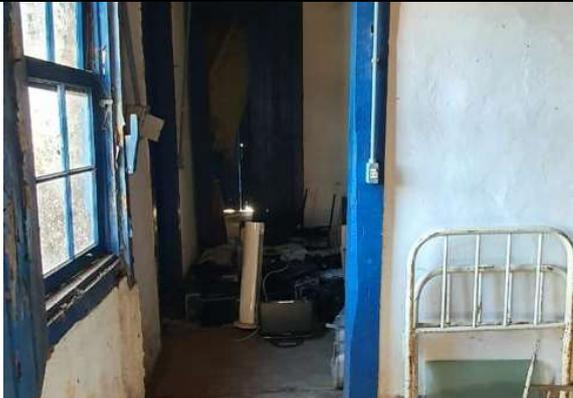
Foto 11: Forro em treliça de taquara em um dos cômodos. Alex Alves, 19 mai 2023.	Foto 12: Trecho da edificação entre dois ambientes. Alex Alves, 19 mai 2023.

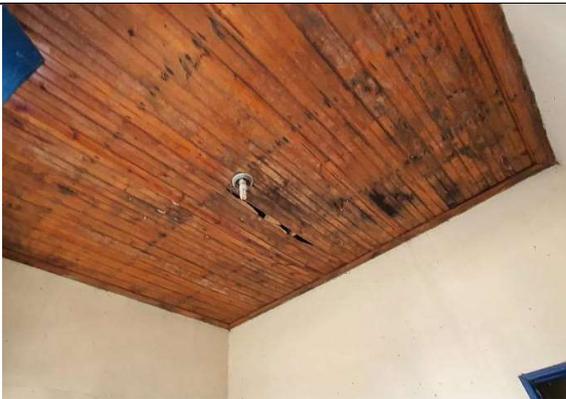
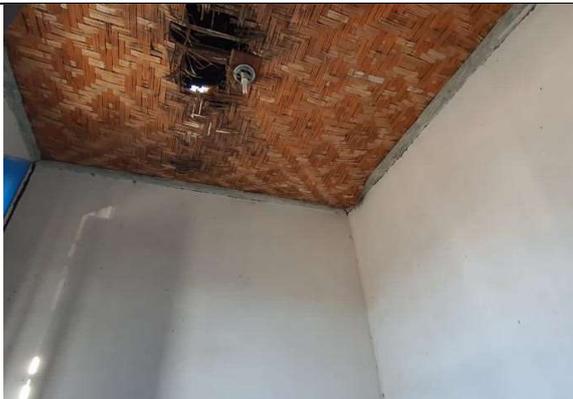
Foto 13: Forro em de madeira em um dos cômodos. Alex Alves, 19 mai 2023.	Foto 14: Forro em treliça de taquara em um dos cômodos. Alex Alves, 19 mai 2023.
Uso atual/Usos antigos:	
Uso atual: sem uso. Uso antigo: Sede da prefeitura municipal.	
Proteção Legal:	
Proteção Legal existente:	
<input type="checkbox"/> Registro Imaterial <input checked="" type="checkbox"/> Tombamento <input checked="" type="checkbox"/> Inventário <input type="checkbox"/> Nenhuma	
Proteção Legal proposta:	
<input type="checkbox"/> Registro Imaterial <input type="checkbox"/> Tombamento <input type="checkbox"/> Inventário <input checked="" type="checkbox"/> Atualização do inventário	
Instância:	
<input type="checkbox"/> Federal <input type="checkbox"/> Estadual <input checked="" type="checkbox"/> Municipal

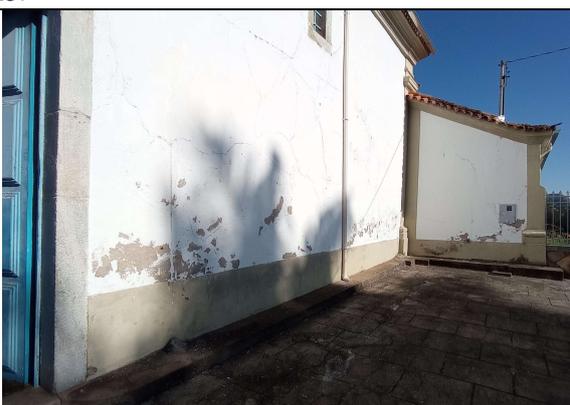
Foto 7: Embasamento da fachada lateral esquerda. Alex Alves, 19 mai 2023.

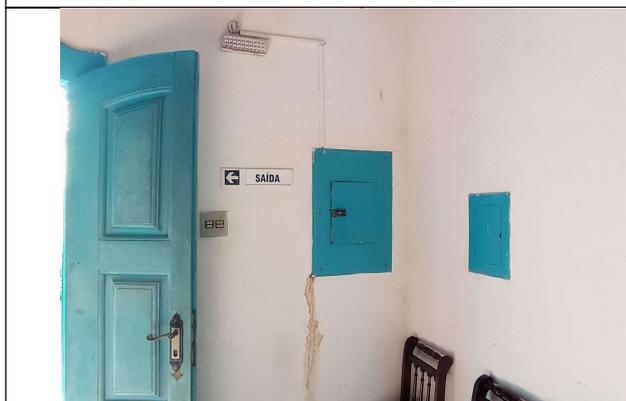
Foto 11: Quadro de distribuição de energia. Alex Alves, 19 mai 2023.

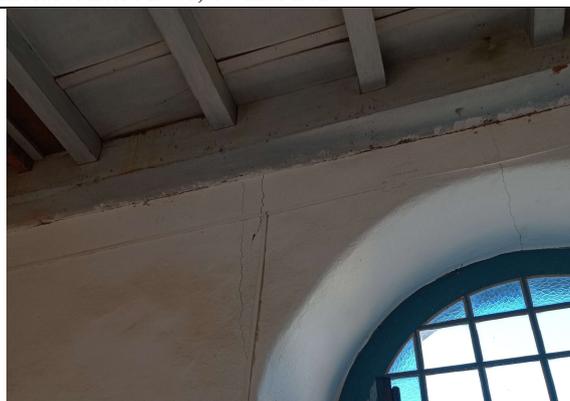
Foto 12: Vista do forro do átrio da igreja. Alex Alves, 19 mai 2023.

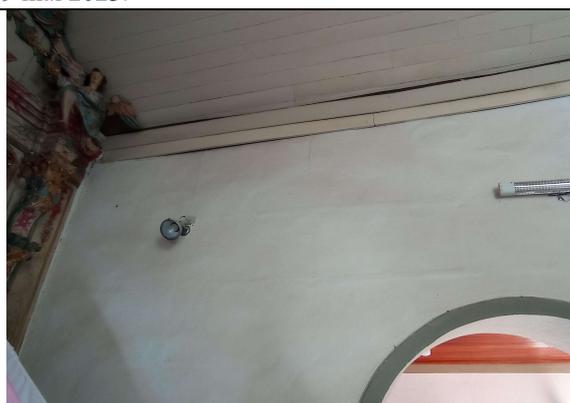
Foto 14: iluminação interna afixada na parede. Alex Alves, 19 mai 2023.

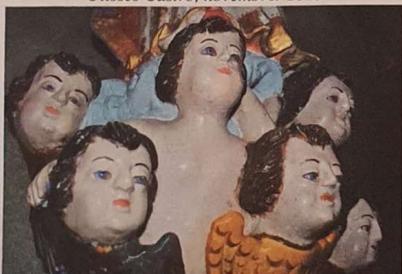
Foto 09- Detalhe dos anjos aos pés de N.S. da Glória.
*Município de Caranaíba - MG
Ulisses Castro, novembro/2013*

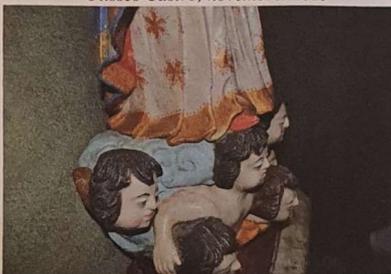
Foto 10- Sujidades sobre as cabeças dos anjos e sobre a nuvem.
*Município de Caranaíba - MG
Ulisses Castro, novembro/2013*

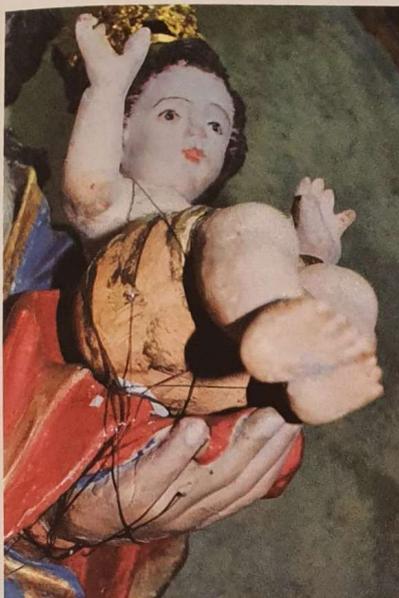
Foto 11- Detalhe do Menino Jesus amarrado à mão da imagem.

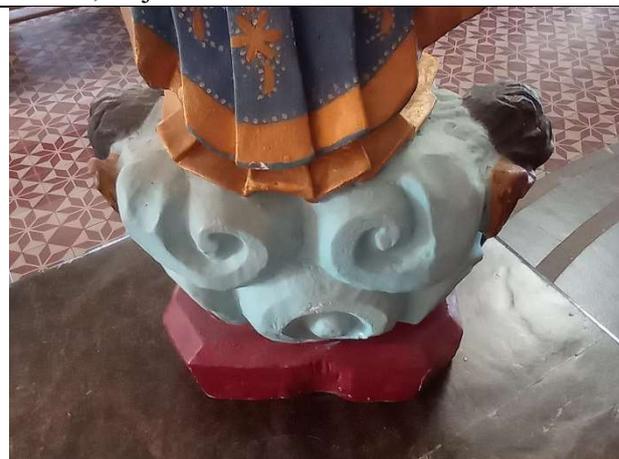
Foto 5: Embasamento da imagem e nuvem de querubins sobre a qual a imagem parece flutuar. Alex Alves Pereira, 28 jun. 2023.

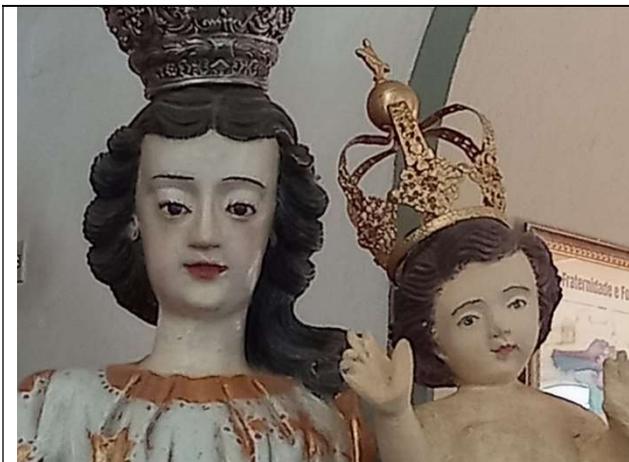
Foto 9: Detalhe do rosto da imagem e do menino Jesus em seu colo. Alex Alves Pereira, 28 jun. 2023.

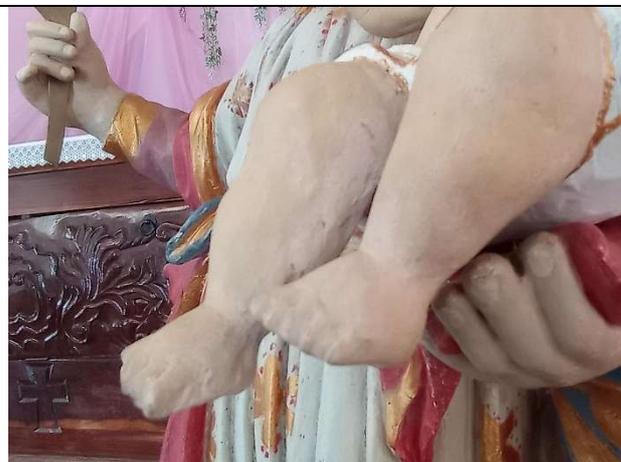
Foto 6: Detalhe das pernas do menino Jesus. Alex Alves Pereira, 28 jun. 2023.

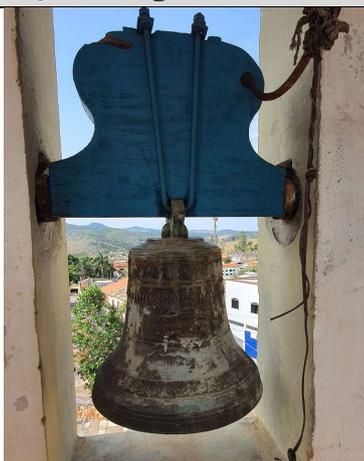
Foto 1: Sino principal da Igreja de Nossa Senhora da Glória. Espaço e Memória Cultural, 28 set. 2023.

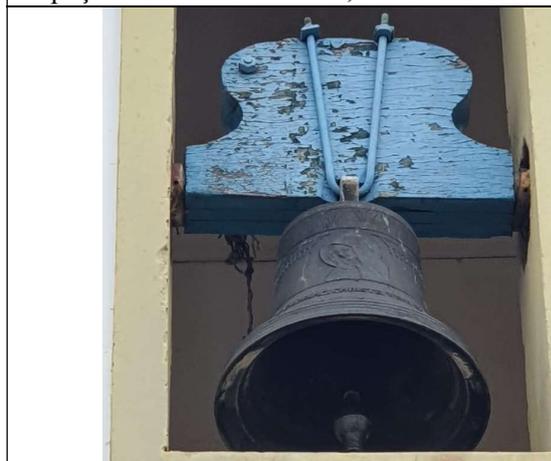
Foto 5: Sino com sua estrutura de sustentação.
Espaço e Memória Cultural, 28 set. 2023.

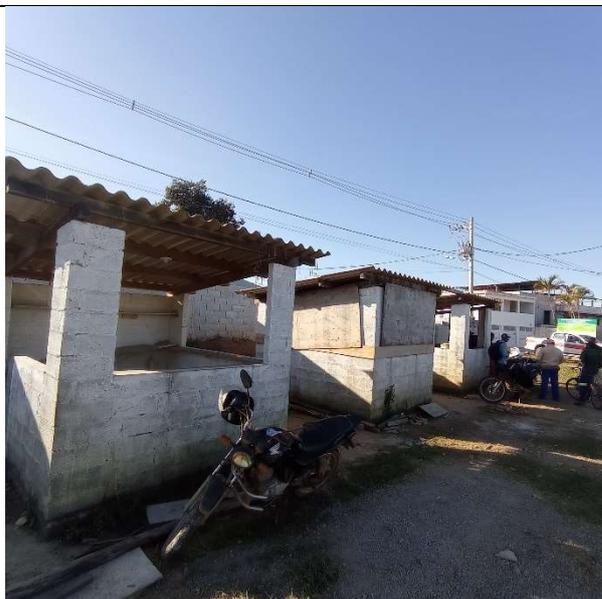
Foto 4: Detalhe para as barracas comerciais em fase final de construção do campo municipal. Alex Pereira, 19 maio. 2023.

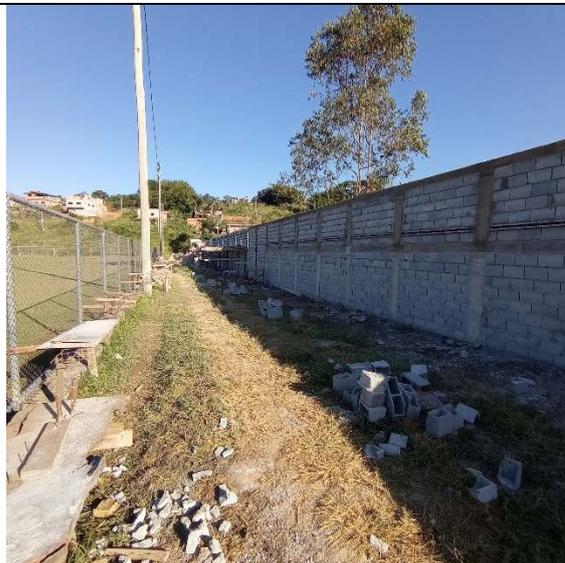
Foto 6: Registro do alambrado e futura arquibancada, ainda em processo inicial de construção. Alex Pereira, 19 maio. 2023.
